**Πόρισμα Διερεύνησης Ατυχήματος
του Αεροσκάφους SX-FDB
στον Διεθνή Αερολιμένα Αθηνών
την 12^η Αυγούστου 2010**

ΑΡ. ΠΟΡΙΣΜΑΤΟΣ 07 / 2011

**ΕΠΙΤΡΟΠΗ ΔΙΕΡΕΥΝΗΣΗΣ ΑΤΥΧΗΜΑΤΩΝ ΚΑΙ
ΑΣΦΑΛΕΙΑΣ ΠΤΗΣΕΩΝ
(ΕΔΑΑΠ)**

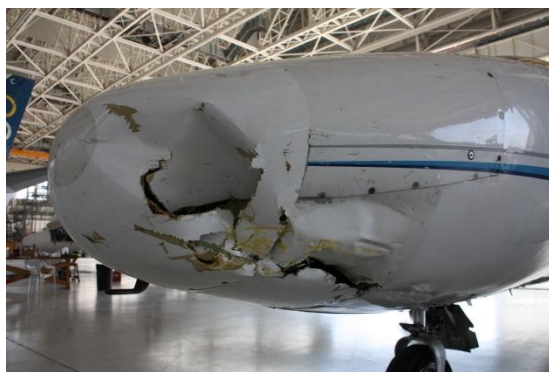
Φωτ. 1

ότι οι κινητήρες λειτουργούσαν κανονικά, προχώρησε στη προσγείωση του α/φ. Μετά την στάθμευση του α/φ διαπιστώθηκε ότι είχε σπάσει η αριστερή πλευρά του κελυφους προστασίας του ραντάρ (radom) και στο κάτω αριστερό μέρος της ατράκτου υπήρχε μεγάλη στρέβλωση καθώς και σχίσιμο από το ρύγχος έως την πόρτα επιβατών. Κομμάτια από κόκκινο γυαλί που βρέθηκαν στη σχισμένη άτρακτο οδήγησαν στο συμπέρασμα ότι η πρόσκρουση είχε γίνει σε φως εμποδίου κάποιου ιστού που υπήρχε πριν το κατώφλι του διαδρόμου και ο Κ1 ενημέρωσε άμεσα το ΠΕΑ του ΔΑΑ. Από τον έλεγχο που διενεργήθηκε διαπιστώθηκε ότι το α/φ είχε προσκρούσει στην κορυφή του ύψους έξι (6) μέτρων, ιστού της κεραίας του δέκτη παρακολούθησης του ILS του διαδρόμου 03R (FFM/ILS/O3R) που είναι τοποθετημένος στην προέκταση του διαδρόμου και ακριβώς πίσω από την συστοιχία των κεραίων του ILS/LOC/21L.

Σημαντικές ζημιές υπέστη το ριναίο συγκρότημα και το κάτω αριστερό μέρος της ατράκτου από το ρύγχος του α/φ έως την πόρτα επιβατών (φωτ.1 & 2).

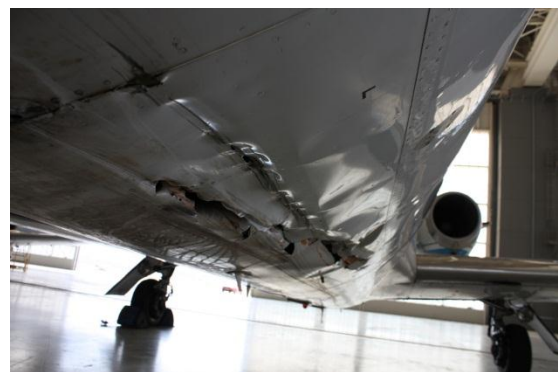
Φωτ. 2

Από τα ίχνη επί του α/φ, φαίνεται ότι η πρόσκρουση με τον ιστό έγινε ενώ το α/φ είχε θετική πρόνευση και βρισκόταν σε άνοδο. Το σχίσσιμο της ατράκτου αρχίζει από την αριστερή πλευρά του ρύγχους του α/φ και επεκτείνεται κάτω από την αριστερή πλευρά της ατράκτου σε μήκος 2.65 m (φωτ. 2). Μικρά κομμάτια από το φως εμποδίου που ήταν στην κορυφή του ιστού βρέθηκαν σφηνωμένα στις σχισμές της ατράκτου. Ο ιστός κόπηκε στη βάση του και κατά την πτώση του παρέσυρε και το προστατευτικό κιγκλίδωμα της εξέδρας που χρησιμοποιείται για το Fly Check (φωτ. 3).
