**Πόρισμα Διερεύνησης Ατυχήματος
του Υπερελαφρού Α/φους SX-UCT
στο Αίγιο Αχαΐας
την 29^η Ιουνίου 2010**

ΑΡ. ΠΟΡΙΣΜΑΤΟΣ 08 / 2011

**Ατύχημα του Υπερελαφρού Α/φους SX-UCT
στο Αίγιο Αχαΐας
την 29^η Ιουνίου 2010**

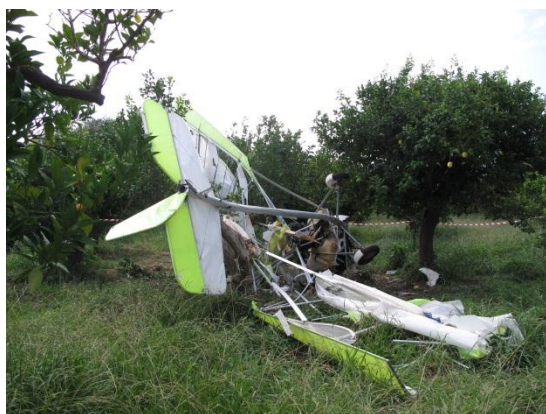
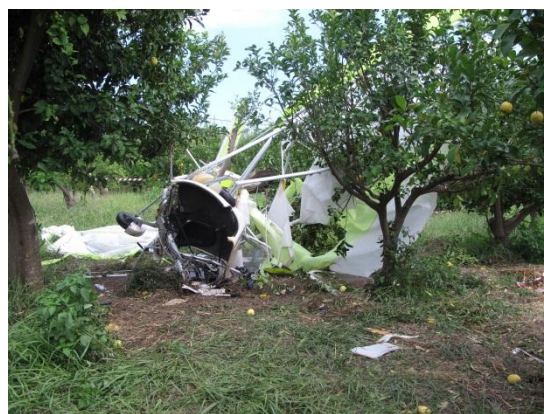
Σύμφωνα με τις καταθέσεις αυτόπτων μαρτύρων, για χρονικό διάστημα περίπου 30 λεπτών το α/φ πετούσε στην περιοχή χωρίς να εμφανίζει κάποιο πρόβλημα. Στις 21:00h, σύμφωνα με την κατάθεση ενός εξ αυτών, το α/φ πέρασε πάνω από το σπίτι του και εν συνεχεία έκανε στροφή και επιχείρησε δεύτερη διέλευση. Κατά την δεύτερη διέλευση του α/φ, άκουσε ένα «μπαμ» και είδε στην άκρη της αριστερής πτέρυγας «ξεφτίδια». Εν συνεχεία το α/φ έστριψε αριστερά, «έβαλε μούρη κάτω» (πήρε αρνητική πρόνευση), και χάθηκε από το οπτικό του πεδίο. Ο μάρτυρας έτρεξε προς το σημείο που φάνηκε να χάνεται το α/φ και σε μικρή απόσταση το βρήκε να έχει πέσει πάνω στα δέντρα (Φωτ. 1 & 2).

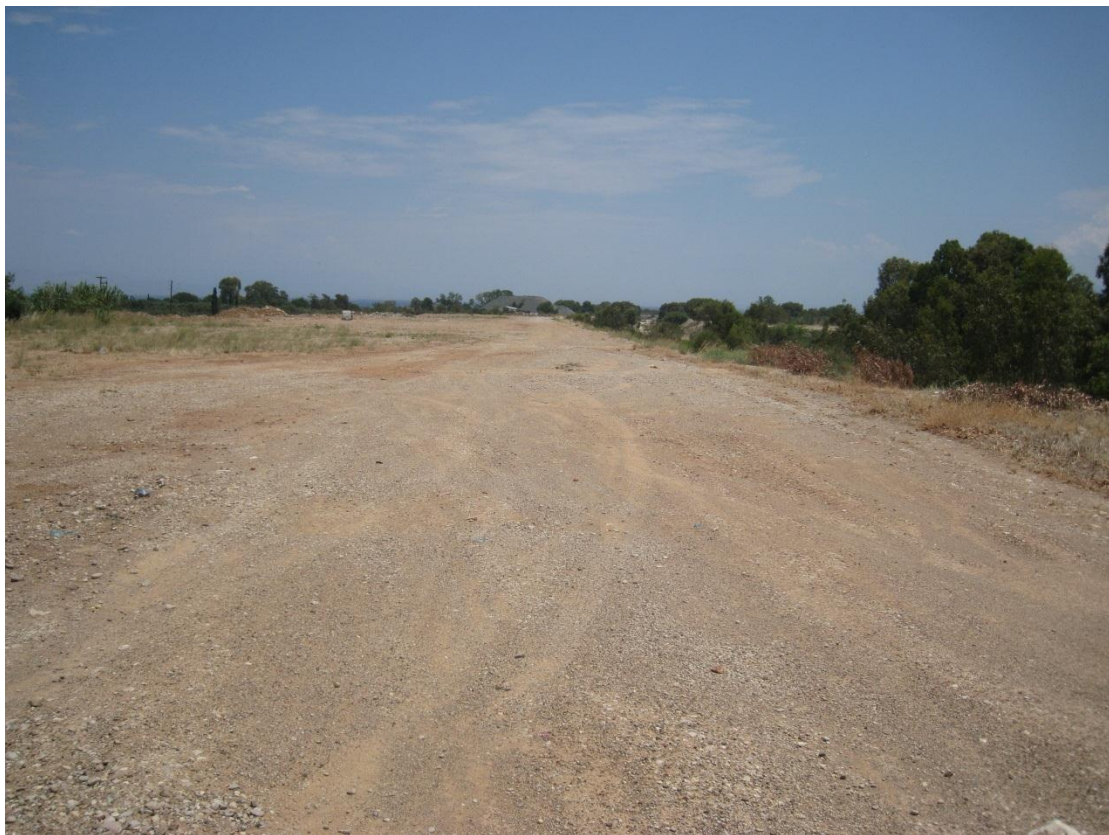
Φωτ. 4

Σύμφωνα με τις καταθέσεις ενός Εκπαιδευτή και ενός Βοηθού Εκπαιδευτή της Σχολής, το α/φ τους δυο τελευταίους μήνες στάθμευε και επιχειρούσε στο Αίγιο (περιοχή Τέμενη) από πρόχειρα διαμορφωμένη χωμάτινη επιφάνεια με συντεταγμένες $38^{\circ} 13' 42'' \text{ B}$, $22^{\circ} 07' 08'' \text{ A}$, μήκους 350 μέτρων, ανατολικού προσανατολισμού, παράλληλη με τον ποταμό Σελινούντα και υψόμετρο 20 μέτρα από τη Μέση Στάθμη Θαλάσσης. Στο χώρο δεν υπήρχαν κτηριακές εγκαταστάσεις για την στέγαση του α/φ. (Φωτ. 4)

Από τον Ιούνιο του 2009 έως τον Απρίλιο του 2010 το α/φ βρισκόταν στο πεδίο προσγείωσης της Αερολέσχης Μεσολογγίου και στεγαζόταν στο υπόστεγο της Αερολέσχης. Από τον Απρίλιο έως την ημέρα του ατυχήματος το α/φ είχε μεταφερθεί στο Αίγιο και στάθμευε στην ύπαιθρο, σε πρόχειρα διαμορφωμένο για προσγειο-απογειώσεις χώρο, με αποτέλεσμα η ηλικίας οκτώ (8) και πλέον ετών υφασμάτινη επικάλυψη του α/φ να επιβαρύνεται ακόμα περισσότερο αφού ήταν εκτεθειμένη σε βροχή, υγρασία, άνεμο και ιδιαίτερα στην υπεριώδη ακτινοβολία του ηλίου.

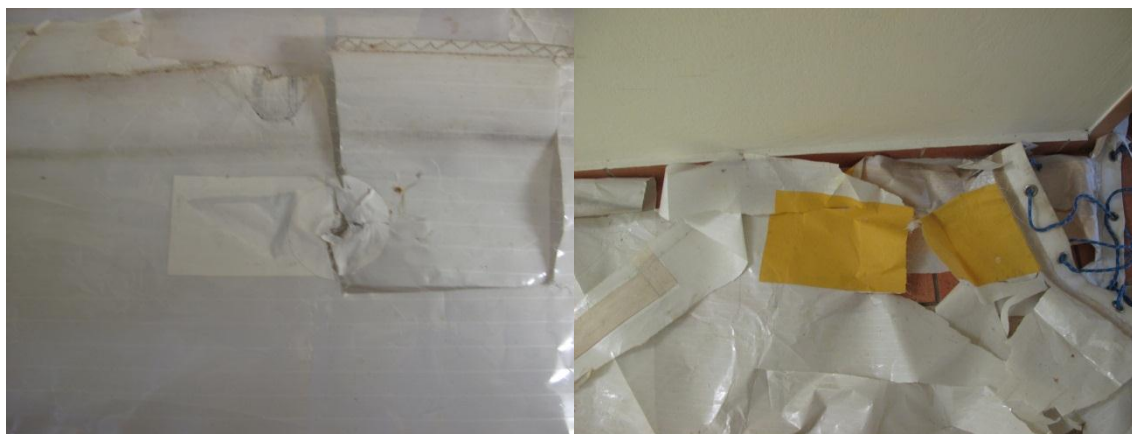
Από τον έλεγχο των συντριμμάτων που πραγματοποίησε η Ομάδα Διερεύνησης διαπιστώθηκε ότι από την αριστερή πτέρυγα έλειπε σχεδόν το σύνολο της υφασμάτινης επικάλυψης της επάνω επιφάνειας αυτής, το οποίο και αναζητήθηκε στην περιοχή αλλά δεν βρέθηκε. Η υπόλοιπη υφασμάτινη επικάλυψη του α/φ ήταν φθαρμένη και επισκευασμένη σε πολλά σημεία. Η κάτω επιφάνεια είχε δέκα μπαλώματα. Η δεξιά πτέρυγα είχε οκτώ μπαλώματα (τέσσερα επάνω, τέσσερα κάτω) δύο εκ των οποίων είχαν διαστάσεις 0.70cm x 0.20cm. (Φωτ. 5 & 6)

Τμήμα από την υφασμάτινη επιφάνεια της αριστερής πτέρυγας που παρέμεινε επί του α/φ, στάλθηκε για εξέταση σε ειδικό κέντρο στην Αυστρία. Σύμφωνα με τα αποτελέσματα της εξέτασης και την αναφορά του κέντρου, η κατάσταση του υφάσματος ήταν πολύ κακή, το ύφασμα ήταν χρησιμοποιημένο πάνω από το κανονικό και μη κατάλληλο για πτήση.

Σύμφωνα με τα αποτελέσματα της εξέτασης και την αναφορά του κέντρου, η κατάσταση του υφάσματος ήταν πολύ κακή, ήταν καταπονημένο και μη κατάλληλο για πτήση.

- 3.1.6** Για την πτήση δεν είχε υποβληθεί σχέδιο πτήσης.
- 3.1.7** Η κατάσταση στην οποία βρισκόταν η υφασμάτινη επικάλυψη του α/φ ήταν πολύ επιβαρημένη, αφού βρισκόταν πάνω στο α/φ οκτώ χρόνια και έξι μήνες, χωρίς να έχει αντικατασταθεί όπως προτείνει ο κατασκευαστής. Επιπλέον είχε υποστεί πολλές επιδιορθώσεις (μπαλώματα) και το τελευταίο διάστημα το α/φ στάθμευε στην ύπαιθρο. Η έκθεση του κέντρου που το εξέτασε το χαρακτηρίζει μη κατάλληλο για πτήση (overstressed, not flyable).

3.1.9 Η κατά το στάδιο της ανόδου του α/φ αυξημένη φόρτιση των πτερύγων προκάλεσε το σχίσμο και την αποκοπή του μεγαλύτερου τμήματος της επάνω επιφάνειας της υφασμάτινης επικάλυψης της αριστερής πτέρυγας, με αποτέλεσμα την καταστροφή του αεροδυναμικού της σχεδιασμού, τον μηδενισμό των αεροδυναμικών δυνάμεων υποπίεσης που παράγονται από την επάνω επιφάνεια μιας πτέρυγας και εν συνεχεία την απώλεια στήριξής της. Με κανονική παραγωγή άντωσης στην δεξιά πτέρυγα και μηδενική άντωση στην αριστερή, το α/φ περιήλθε σε κατάσταση αριστερής περιστροφής περί τον διαμήκη άξονα και απότομη κάθοδο, “βουτώντας” με το ρύγχος προς το έδαφος.
