ΕΠΙΤΡΟΠΗ
ΔΙΕΡΕΥΝΗΣΗΣ ΑΤΥΧΗΜΑΤΩΝ & ΑΣΦΑΛΕΙΑΣ ΠΤΗΣΕΩΝ

Πόρισμα Ατυχήματος
Ελικοπτέρου SX-HNB
στην περιοχή Σφενδάλη, Αυλώνας
22/04/2008

Αρ. Πορίσματος 05/2009

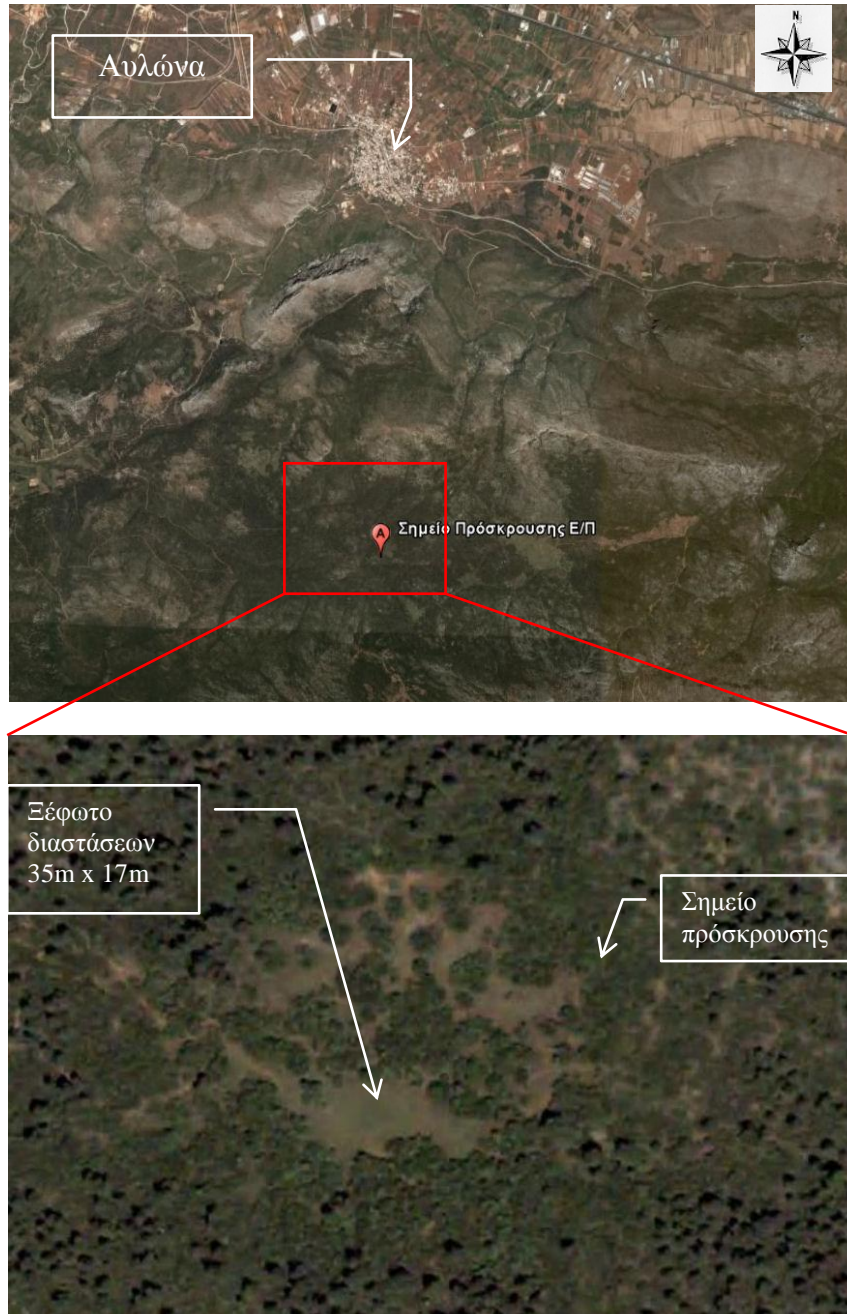
Επιστρέφοντας και ενώ συνεχίζονταν η ίδια τακτική εκπαίδευσης, αποφασίστηκε από τον εκπαιδευτή να γίνει διαδικασία αναγνώρισης περιορισμένου χώρου προσγείωσης (υψηλή – χαμηλή αναγνώριση, χωρίς προσγείωση), σε χώρο (ξέφωτο), διαστάσεων 35m x 17m, που περιβάλλετο από πυκνή βλάστηση. (Φωτ. 1)

Φωτ. 1 Χώρος Ατυχήματος

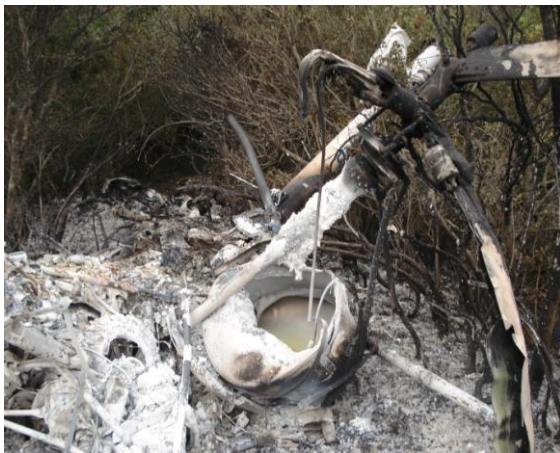
Φωτ. 2

Από την αυτοψία στον τόπο του ατυχήματος διαπιστώθηκε ότι επήλθε ολοκληρωτική καταστροφή όλων των συγκροτημάτων Σκάφους και Κινητήρα. Η πυρκαγιά η οποία ακολούθησε ολοκλήρωσε την καταστροφή επιμέρους Δυναμικών συγκροτημάτων και μηχανισμών, σε σημείο που να είναι δύσκολη ακόμα και η αναγνώριση ορισμένων από αυτά (Φωτ. 2 & 3).

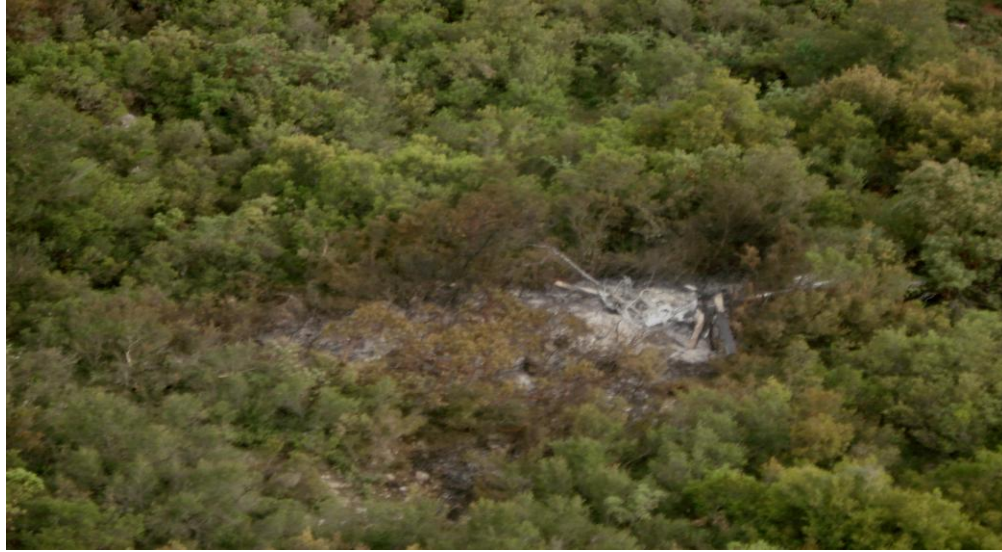
Προκλήθηκε μικρής έκτασης πυρκαγιά γύρω από τον χώρο της συντριβής του ε/π, η οποία δεν επεκτάθηκε στην γειτνιάζουσα δασική έκταση λόγω της σχετικής υγρασίας του εδάφους την συγκεκριμένη χρονική περίοδο (φωτογραφία 4).

Φωτ. 4 Χώρος Πρόσκρουσης
