**ΕΠΙΤΡΟΠΗ ΔΙΕΡΕΥΝΗΣΗΣ ΑΤΥΧΗΜΑΤΩΝ ΚΑΙ
ΑΣΦΑΛΕΙΑΣ ΠΤΗΣΕΩΝ
(ΕΔΑΑΠ)**

**ΠΟΡΙΣΜΑ ΔΙΕΡΕΥΝΗΣΗΣ
ΑΤΥΧΗΜΑΤΟΣ ΕΛΙΚΟΠΤΕΡΟΥ SX-HJB**

ΖΩΝΙΑΝΑ ΚΡΗΤΗΣ

την 26^η Αυγούστου 2007

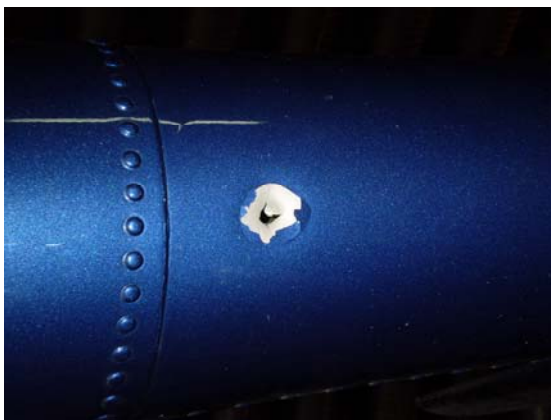
Φωτ. 1

Κατά την εξέταση του ε/π διαπιστώθηκε ότι στην αριστερή πλευρά του ουραίου τμήματος, επί της μεταλλικής επιφάνειας επικάλυψης αυτού, 70 cm προ του άξονα του ουραίου στροφείου, υπήρχε οπή μικρής διαμέτρου με φορά από έξω προς τα μέσα, η οποία δεν ήταν συμβατή με φθορές που μπορεί να προέλθουν από πρόσκρουση στο έδαφος. (Φωτ. 1)

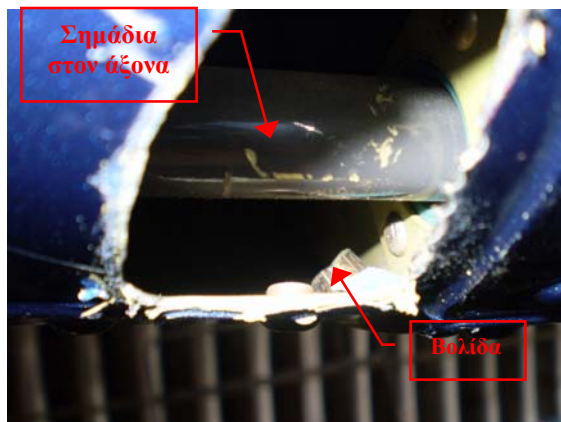
Φωτ. 2

- Βολίδα πυροβόλου όπλου διαμέτρου 9 mm και ίχνη πρόσκρουσης αυτής επί του άξονα μετάδοσης κίνησης στο ουραίο στροφείο. (Φωτ. 2)

Η κρούση της βολίδας στον άξονα μετάδοσης κίνησης δημιούργησε μόνιμη παραμόρφωση στον άξονα, η οποία προκάλεσε ταλαντώσεις και κραδασμούς που δεν ήταν δυνατόν να ελεγχθούν από τον μηχανισμό απόσβεσης, προκαλώντας την θραύση του άξονα στο σημείο εφαρμογής του αντικραδασμικού μηχανισμού (σημείο που επενέργησαν τα φορτία).

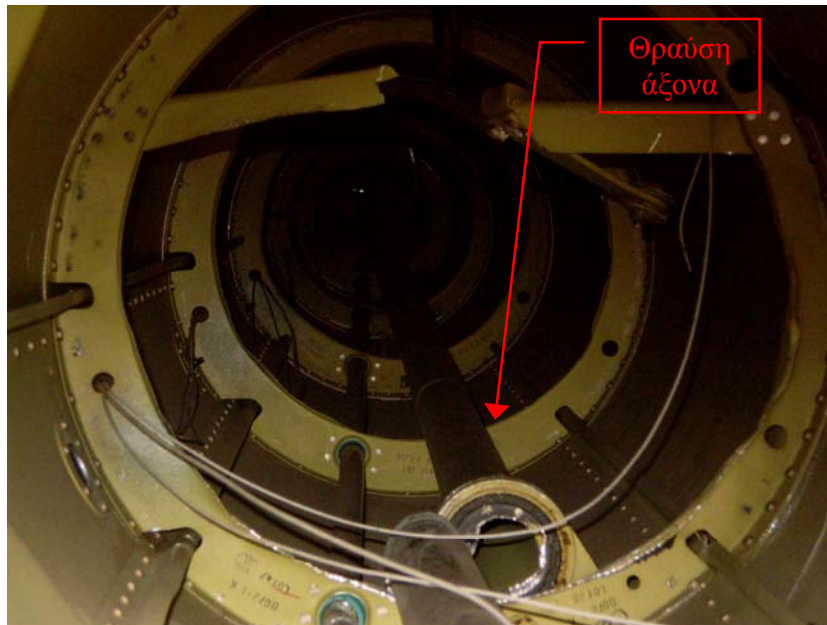
Φωτ. 3

- Θραύση του άξονα μετάδοσης κίνησης στο ουραίο στροφείο έμπροσθεν του σημείου που εφαρμόζει ο μηχανισμός απόσβεσης των κραδασμών. (Φωτ. 3)

Η θραύση του άξονα είχε ως αποτέλεσμα την παύση της λειτουργίας του ουραίου στροφείου, με το οποίο αντισταθμίζεται η ροπή που προκαλείται από το κύριο στροφείο. Αυτό είχε ως επακόλουθο την περιστροφή του ε/π περί τον κάθετο άξονά του και την απώλεια του ελέγχου αυτού από τον χειριστή.
