**Πόρισμα Ατυχήματος
Υπερελαφράς Πτητικής
Αεραθλητική Μηχανή
στην Λίμνη Υλίκη, Βοιωτίας
την 14^η Ιανουαρίου 2007**

ΑΡ. ΠΟΡΙΣΜΑΤΟΣ 02/2009

**ΕΠΙΤΡΟΠΗ ΔΙΕΡΕΥΝΗΣΗΣ ΑΤΥΧΗΜΑΤΩΝ ΚΑΙ
ΑΣΦΑΛΕΙΑΣ ΠΤΗΣΕΩΝ
(ΕΔΑΑΠ)**

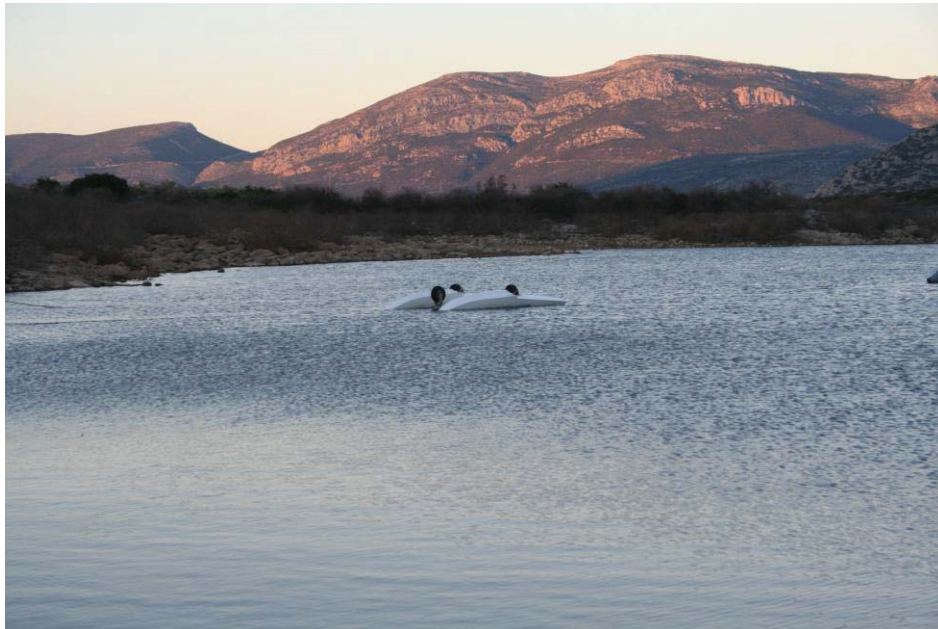
Φωτ. 1

Το αεροσκάφος (α/φ) απογειώθηκε από το διάδρομο 30 του αεραθλητικού Πάρκου Θηβών και με δεξιά στροφή κατευθύνθηκε προς τη λίμνη Υλίκη, προτού συνεχίσει το ταξίδι του για το Κάστρο. Ενώ το α/φ πετούσε πάνω από τη λίμνη οι επιβαίνοντες αποφάσισαν να εκτελέσουν μία προσυδάτωση. Ο χειριστής κατέβασε κατά μία σκάλα τα πτερύγια καμπυλότητας, ελάττωσε την ταχύτητα του αεροπλάνου στους 60 κόμβους και το α/φ άρχισε την κατολίσθηση. Παρέλειψε όμως να ανασύρει τους τροχούς. Λίγο πριν το α/φ ακουμπήσει στο νερό, ο χειριστής έθεσε τον κινητήρα στη θέση idle (ελάχιστα στοιχεία) και το κράτησε σε οριζόντια θέση με το χειριστήριο, ώστε να ελαττωθεί η ταχύτητά του και να ακουμπήσει στο νερό. Με την επαφή του ριναίου τροχού στο νερό, εκτινάχτηκαν νερά στο αλεξήνεμο και αμέσως το α/φ ανετράπη προς τα εμπρός γύρω από τον εγκάρσιο άξονα του και ακινητοποιήθηκε σε ανάστροφη θέση στην επιφάνεια της λίμνης στις 14:30 περίπου, 2 Ναυτικά μίλια ΒΒΔ από το αεραθλητικό Πάρκο Θηβών (N38°24'25'' E23 °14'40'', υψόμετρο 70μ.). (Φωτ. 1)

Κατά το στάδιο της προσυδάτωσης οι τροχοί του αμφίβιου α/φ ήρθαν πρώτοι σε επαφή με το νερό, τοιουτοτρόπως ο ριναίος τροχός με τη βύθισή του λειτούργησε σαν σημείο πάκτωσης και το αεροπλάνο λόγω της αδράνειάς του περιστράφηκε απότομα προς τα εμπρός, γύρω από τον εγκάρσιο άξονα του και ανετράπη. Με την επαφή και βύθιση του ριναίου τροχού στο νερό στρεβλώθηκαν οι αντηρίδες του και με την επαφή των πτερύγων με το νερό, προκλήθηκε ελαφρά στρέβλωση των προς τα πίσω σε σχέση με τον εγκάρσιο άξονά των, στο σημείο ένωσής των με την άτρακτο. Επίσης καταστράφηκαν τα φύλλα τις έλικας. Ο θάλαμος διακυβέρνησης και ο κινητήρας βυθίστηκαν στο νερό και το α/φ κατέληξε να επιπλέει ανεστραμμένο. Από το νερό εξείχε μόνο το κάτω μέρος των πλωτήρων. Λίγο αργότερα το α/φ ρυμουλκήθηκε με βάρκα κοντά στην όχθη όπου παρέμεινε σε αυτή την αβύθιστη κατάσταση για 50 ώρες μέχρι την ανέλκυσή του. Κατά την ανέλκυσή του με τη

χρήση γερανού, το α/φ σύρθηκε σε ανάποδη θέση μέχρι να βγει εντελώς έξω από το νερό και στη συνέχεια ανυψώθηκε προκειμένου να περιστραφεί στην ορθή θέση. Κατά το σύρσιμο του στον πυθμένα της λίμνης, προκλήθηκαν εκτεταμένες ζημιές στις πτέρυγες και στα στυλιδιά τους, στο κάθετο σταθερό και στο περύγιο διεύθυνσης. Δεν προκλήθηκε καμία ζημιά στην άτρακτο και στον κινητήρα του α/φ. Δεν υπήρξαν συντρίμματα.

2009-03 Στις προβλεπόμενες διαδικασίες ελέγχου από τους Ελεγκτές Κατασκευής πριν από την έκδοση του Πιστοποιητικού Πτητικής Ικανότητας ΥΠΑΜ για τις αμφίβιες ΥΠΑΜ να προστεθεί έλεγχος ύπαρξης δύο καταλόγων ελέγχου (Check Lists) διαφορετικού χρώματος ανάλογα με την χρήση της ΥΠΑΜ σε έδαφος ή νερό.

2009-04 Να εξετάσει την απαίτηση όπως οι αμφίβιες ΥΠΑΜ φέρουν σύστημα οπτικού ελέγχου της κατάστασης των τροχών (π.χ καθρέπτες) που να δίδει τη δυνατότητα οπτικής επαφής, τουλάχιστον με το ριναίο τροχό.

2009-05 Να εξετάσει την απαίτηση προσθήκης θεωρητικής και πρακτικής εκπαίδευσης για τους χειριστές που επιθυμούν να πετάξουν με υδροπλάνα ή αμφίβια ΥΠΑΜ.
