Πόρισμα Ατυχήματος  
του Αεροσκάφους HA-SUD  
στο Αεροδρόμιο Τυμπακίου  
του Νομού Ηρακλείου, Κρήτης  
29/06/2008

Αρ. Πορίσματος 06/2009

## **ΠΟΡΙΣΜΑ ΔΙΕΡΕΥΝΗΣΗΣ ΑΤΥΧΗΜΑΤΟΣ**

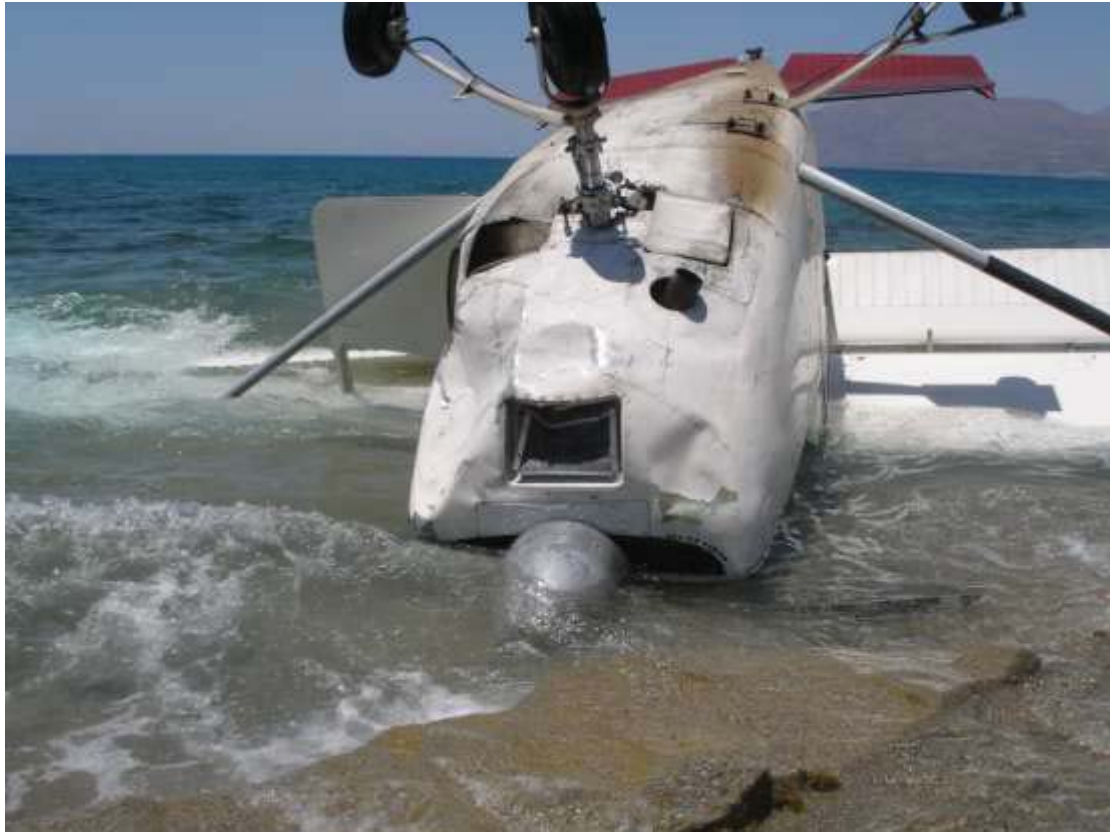
Φωτ. 1

Λόγω του χαμηλού ύψους και της μεγάλης απόστασης από την αρχή του διαδρόμου, ο K1 βλέποντας ότι ήταν αδύνατο να φθάσει μέχρι το αεροδρόμιο επέλεξε να προσθαλασσωθεί κοντά στην ακτή. Επειδή υπήρχαν άνθρωποι σε ένα κομμάτι αυτής έκανε ελιγμούς σχήματος S για να μειώσει το ύψος του και να προσγειωθεί στο κομμάτι της ακτής που ήταν ελεύθερο. Στην τελική ευθεία για προσθαλάσωση και ενώ πετούσε παράλληλα με την ακτή απασφάλισε την αριστερή πόρτα του α/φ, μείωσε στο ελάχιστο την ταχύτητα καθόδου (40 - 45 kt) και εκτείνοντας πλήρως τα πτερύγια καμπυλότητας, με ταχύτητα εδάφους 22 - 25 kt, επέλεξε να έλθει σε επαφή με το νερό πρώτα το πίσω μέρος του α/φ και να βρεθεί όσο το δυνατόν πιο κοντά στην ακτή. Όταν ήλθαν σε επαφή με το νερό τα κύρια σκέλη του συστήματος προσγείωσης, το α/φ περιστράφη περί τον εγκάρσιο άξονά του και ανετράπη. Μετά την ανατροπή η αριστερή πτέρυγα και ο κινητήρας βυθίστηκαν στην θάλασσα ενώ η δεξιά πτέρυγα έμεινε σχεδόν έξω από το νερό αφού ακουμπούσε στην ακτή. Ο θάλαμος χειριστού και επιβατών βυθίστηκαν κατά το ήμισυ στην θάλασσα (φωτ. 1).

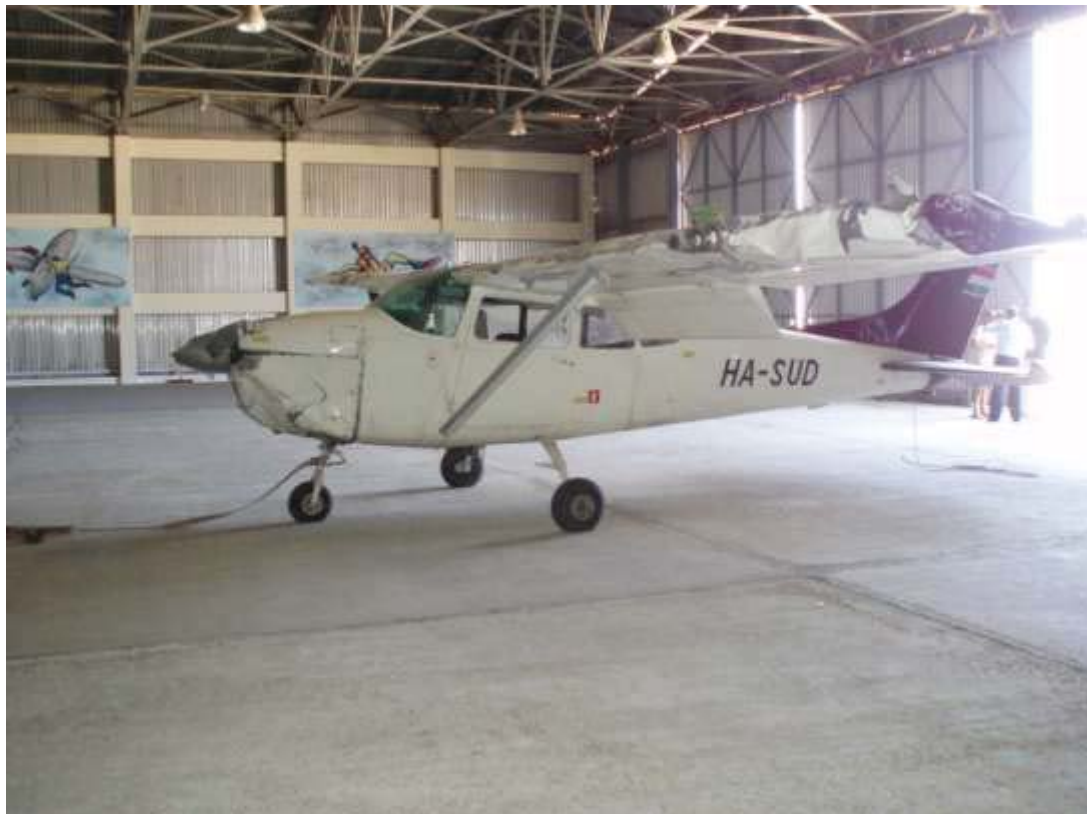
Φωτ. 2

Από τον εξωτερικό οπτικό έλεγχο, το α/φ φαίνεται να έχει υποστεί σοβαρές ζημιές όπως περιγράφονται παρακάτω (φωτ. 2) :

- Εκτεταμένες ζημιές στα χείλη προσβολής και στα ακροπερύγια και των δύο περύγων και παραμόρφωση αυτών.
- Στρέβλωση της έλικας.
- Παραμορφώσεις στον κώνο της έλικας και στα καλύμματα του κινητήρα.
- Σπάσιμο των κεραιών των συστημάτων επικοινωνίας και ναυτιλίας.
- Σπάσιμο του αλεξήνεμου (παρμπρίζ).

Από την στρέβλωση της έλικας, την βύθιση του κινητήρα και του πίνακα οργάνων στο θαλάσσιο νερό, προκλήθηκαν και άλλες εσωτερικές ζημιές στον κινητήρα, στα όργανα και στις συσκευές του α/φ οι οποίες δεν είναι δυνατόν να προσδιορισθούν.

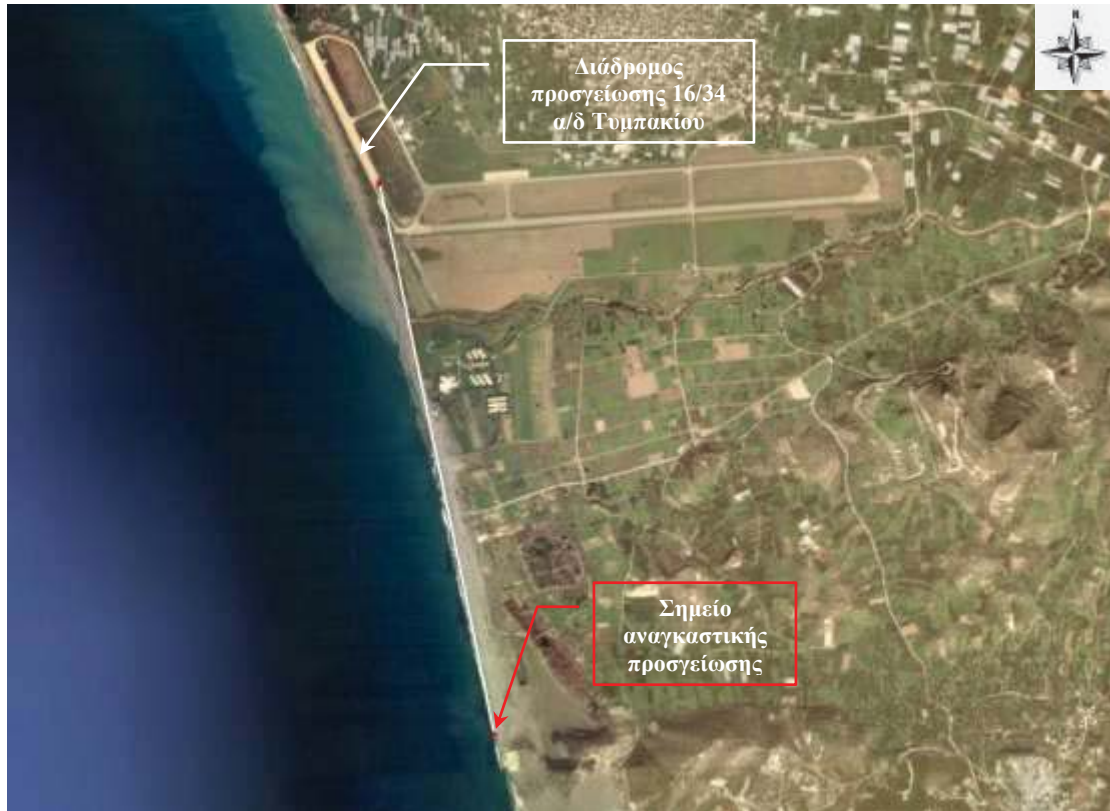
**Φωτ. 3**

Η ακινητοποίηση του α/φ έγινε στην θέση Ν 35°.02'.14'', Ε 24°.45'.23'', και σε απόσταση 2 μιλίων από την αρχή του διαδρόμου 34. (Φωτ. 3)

Κατά την προσθαλάσωση το α/φ ανετράπη περιστρεφόμενο περί τον εγκάρσιο άξονά του, υπέστη στρέβλωση η έλικά του και σοβαρές ζημιές στις δύο πτέρυγές του. Το α/φ παρέμεινε ακινητοποιημένο εντός του θαλασσίου ύδατος, το οποίο κάλυπτε τον κινητήρα, τις πτέρυγες, τον πίνακα οργάνων και τον θάλαμο επιβατών, χωρίς να υπάρχουν άλλα συντρίμματα.
