**Πόρισμα Συμβάντος
Αεροσκάφους HB-JIC
Στον Κρατικό Αερολιμένα Ρόδου
“Διαγόρας”
την 12^η Οκτωβρίου 2008**

ΑΡ. ΠΟΡΙΣΜΑΤΟΣ 08/2009

**Συμβάν α/φ HB-JIC της Hello AG
στον Κρατικό Αερολιμένα Ρόδου “Διαγόρας”
την 12^η Οκτωβρίου 2008**

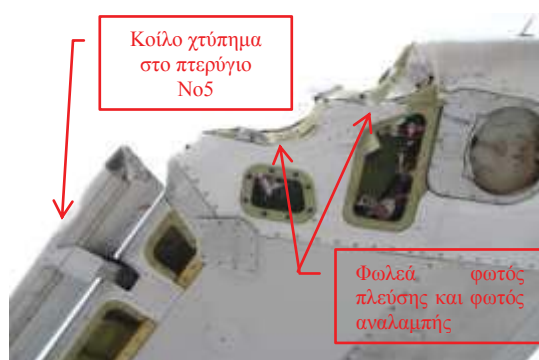
Φωτ. 1

α. Πτερύγιο χείλους προσβολής αριστερής πτέρυγας Νο. 05 (# 05 Leading Edge Slat):

Το πτερύγιο νούμερο πέντε (5) του χείλους προσβολής της αριστερής πτέρυγας βρέθηκε να παρουσιάζει ένα κοίλο χτύπημα (dent), κοντά στο εξωτερικό άκρο του, στο εμπρόσθιο κυρτό τμήμα του. Σύμφωνα και με τις εγγραφές των τεχνικών δεν ανευρέθησαν άλλες βλάβες επί του αναφερομένου πτερυγίου. (Φωτ.1)

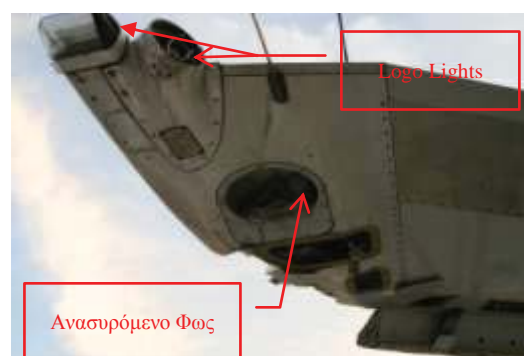
Φωτ. 2

β. Ακροπτερύγιο αριστερής πτέρυγας (LH Wing tip):

Το ακροπτερύγιο της αριστερής πτέρυγας βρέθηκε να παρουσιάζει κακώσεις κυρίως στην εμπρόσθια / πλάγια περιοχή του, με κύριο εντοπισμό στην περιοχή της φωλεάς του αριστερού φωτός πλεύσης (LH Navigation Light) και φωτός αναλαμπής ή στροβοσκοπικού φωτός (strobe light) με καταστροφή αμφοτέρων. Επίσης το ανασυρόμενο φως προσγείωσης αριστερού ακροπτερυγίου (LH wing tip retractable landing light) έχει καταστραφεί χωρίς όμως ιδιαίτερες εμφανείς βλάβες στο κέλυφός του.

Ίχνη εκδορών στρεβλώσεων και φθορών παρατηρήθηκαν στην κατώτερη επιφάνεια του ακροπτερυγίου, μεταξύ του ανασυρόμενου φωτός προσγείωσης του αριστερού ακροπτερυγίου και του χείλους εκφυγής του. Ομοίως φθορές εκδορές και στρεβλώσεις, παρατηρήθηκαν επί του αεροδυναμικού καλύμματος (aerodynamic fairing) της βάσης της πηγής φωτισμού λογοτύπων ουράς (logo light). Το φως αυτό έλειπε παντελώς ενώ η βάση του παρέμενε στη θέση της. (Φωτ. 2)

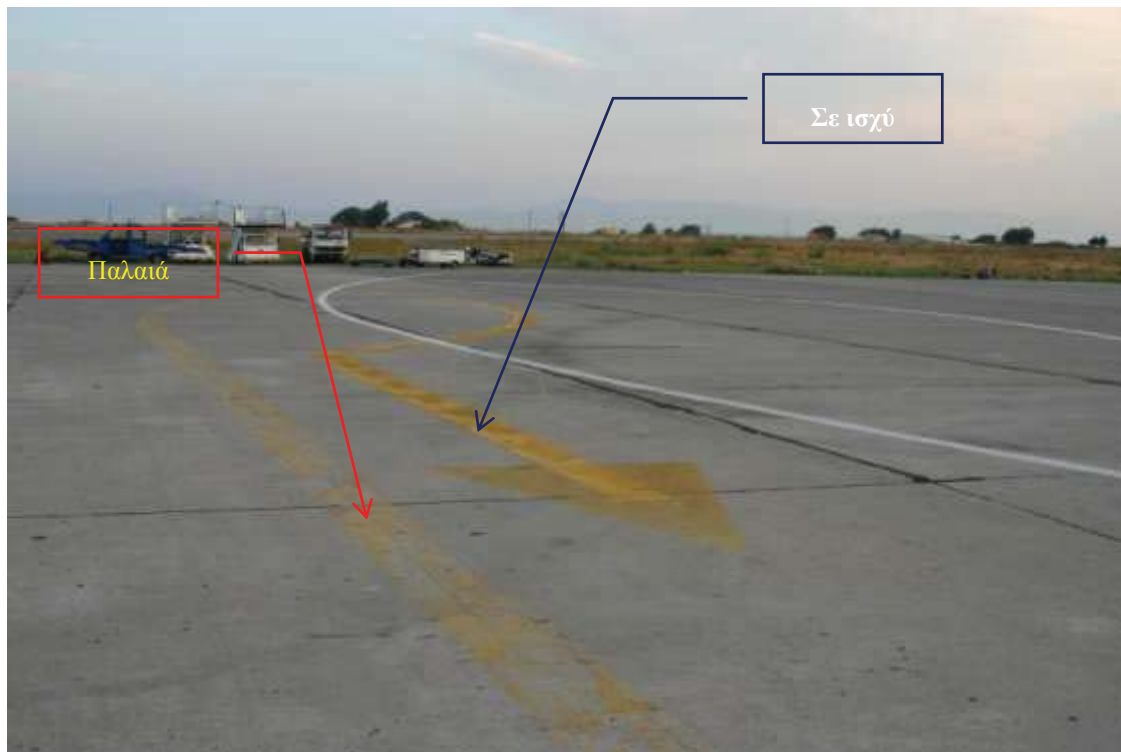
Φωτ. 3 Διαγράμμιση Πίστας – Θέση 9

Η διαγράμμιση του δαπέδου της πίστας αποτελείται από κίτρινες και άσπρες γραμμές. Οι άσπρες γραμμές οριοθετούν τους χώρους στάθμευσης των αεροσκαφών και οι κίτρινες αποτελούν τις γραμμές καθοδήγησης / κατεύθυνσης της κίνησης των αεροσκαφών. Παρατηρήθηκε ότι επί του δαπέδου της πίστας υπάρχουν και κίτρινες γραμμές μισοσβησμένες παλιές, αλλά ορατές, που υπό συγκεκριμένες συνθήκες, πιθανόν να συγχέονται από τα πληρώματα με τις κανονικές. (Φωτ. 3)

Αναφορικά με την ύπαρξη διαγραμμίσεων (αυτών που ισχύουν και των παλαιών μισοσβησμένων που δεν ισχύουν) στην περιοχή στάθμευσης και τον ισχυρό φωτισμό από τους προβολείς που υπάρχουν στο Νότιο άκρο της πίστας που το πλήρωμα επικαλείται ότι δυσκόλεψε την επιλογή της σωστής γραμμής που θα έπρεπε να ακολουθήσουν, πράγματι υπάρχουν παλαιές μη ισχύουσες και νέες διαγραμμίσεις, ο φωτισμός όμως δεν δημιουργεί πρόβλημα, καθότι σύμφωνα με έγγραφο του αερολιμένα δεν υπήρξαν καταγραφές παραπόνων από πλήρωματα.

4.2.1 2009 – 09 Θα πρέπει να μεριμνήσει για την άμεση απόσυρση όλων των παλαιών διαγραμμίσεων και σημάνσεων που δεν είναι πλέον σε χρήση όχι μόνο στους χώρους στάθμευσης αλλά σε όλους τους χώρους του ΚΑΡΔ.

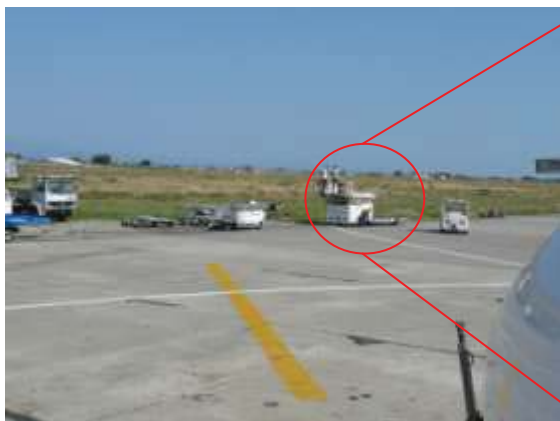
Φωτ. 4

Κατά την άφιξη του διενεργούντος την διερεύνηση, στον Κρατικού Αερολιμένα Ρόδου, την 13^η Οκτωβρίου 2008, το μηχάνημα είχε ήδη απομακρυνθεί από τον χώρο του συμβάντος. Για το λόγο αυτό δεν ήταν δυνατόν να καθοριστούν με ακρίβεια οι αποστάσεις και η θέση του μηχανήματος φορτοεκφόρτωσης εμπορευματοκιβωτίων κατά την στιγμή της σύγκρουσης. Από τις φωτογραφίες που είχαν ληφθεί από τον Αερολιμένα και άλλες πηγές, φαίνεται ότι το μηχάνημα, καταλαμβάνει χώρο εσωτερικά της λευκής γραμμής και της νοητής προέκτασης της, που σχηματίζει την περιφέρεια του λευκού κύκλου οριοθέτησης της θέσης στάθμευσης υπ' αριθμόν 8. (Φωτ. 4 & 5). Ο χώρος που υποδεικνύεται, από τα πιο πάνω αναφερόμενα στοιχεία, ότι βρισκόταν το

συγκεκριμένο μηχάνημα, με αριθμό Αδείας Κυκλοφορίας 70898, κατά την στιγμή της σύγκρουσης δεν σχετίζεται με την περιοχή που έχει παραχωρηθεί στην Goldair Handling, από τις Αρχές του Κρατικού Αερολιμένα Ρόδου "Διαγόρας", για στάθμευση του εξοπλισμού της.

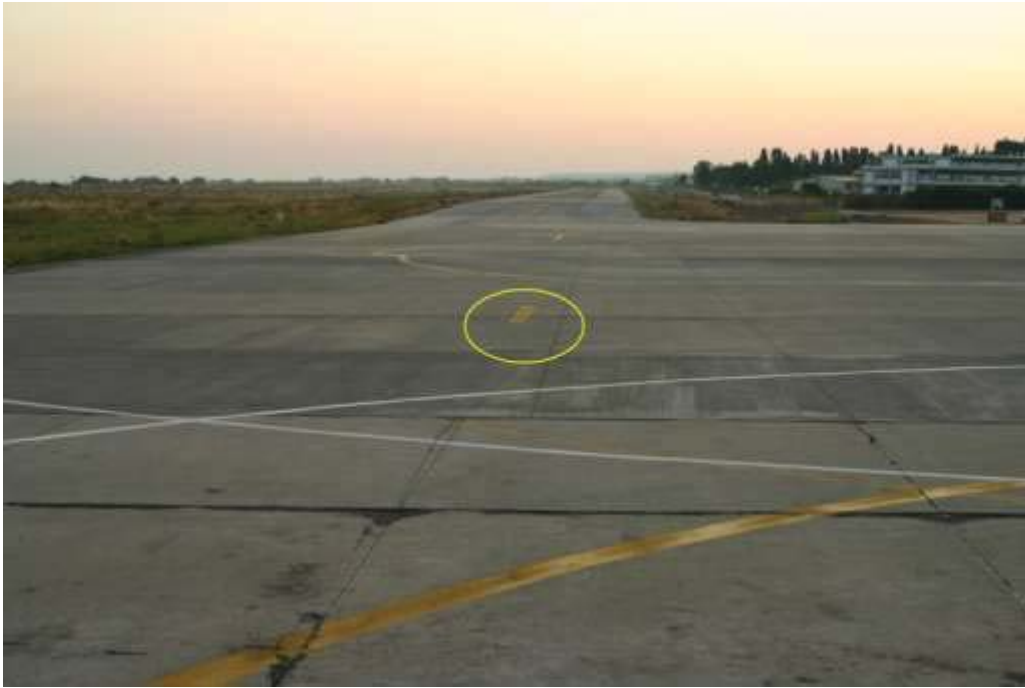
Φωτ. 6

Ο Κ1 πρέπει πάντα να έχει πλήρη επίγνωση του περιβάλλοντος το α/φ χώρου. Επίσης δεν πρέπει να εισέρχεται ή να εξέρχεται από μία θέση στάθμευσης χωρίς τις καθοδηγήσεις του Σηματορού. Στην εν λόγω περίπτωση ο Κ1 δηλώνει ότι μετά την αρχική δεξιά στροφή έχασε την οπτική επαφή με τον Σηματορό, ο οποίος δηλώνει ότι βρισκόμενος αριστερά του α/φ και βλέποντας την λανθασμένη πορεία που ακολουθούσε προσπάθησε με σήματα αρχικά και κατόπιν τρέχοντας παράλληλα με αυτό, να αποτρέψει την εν λόγω πορεία. Συνεπώς, αν ο Κ1 είχε αμφιβολίες για την διαδρομή που θα έπρεπε να ακολουθήσει μπορούσε να αναζητήσει τον Σηματορό που ευρίσκετο στα αριστερά του και ήταν εύκολο να εντοπισθεί ή να σταματήσει το α/φ.

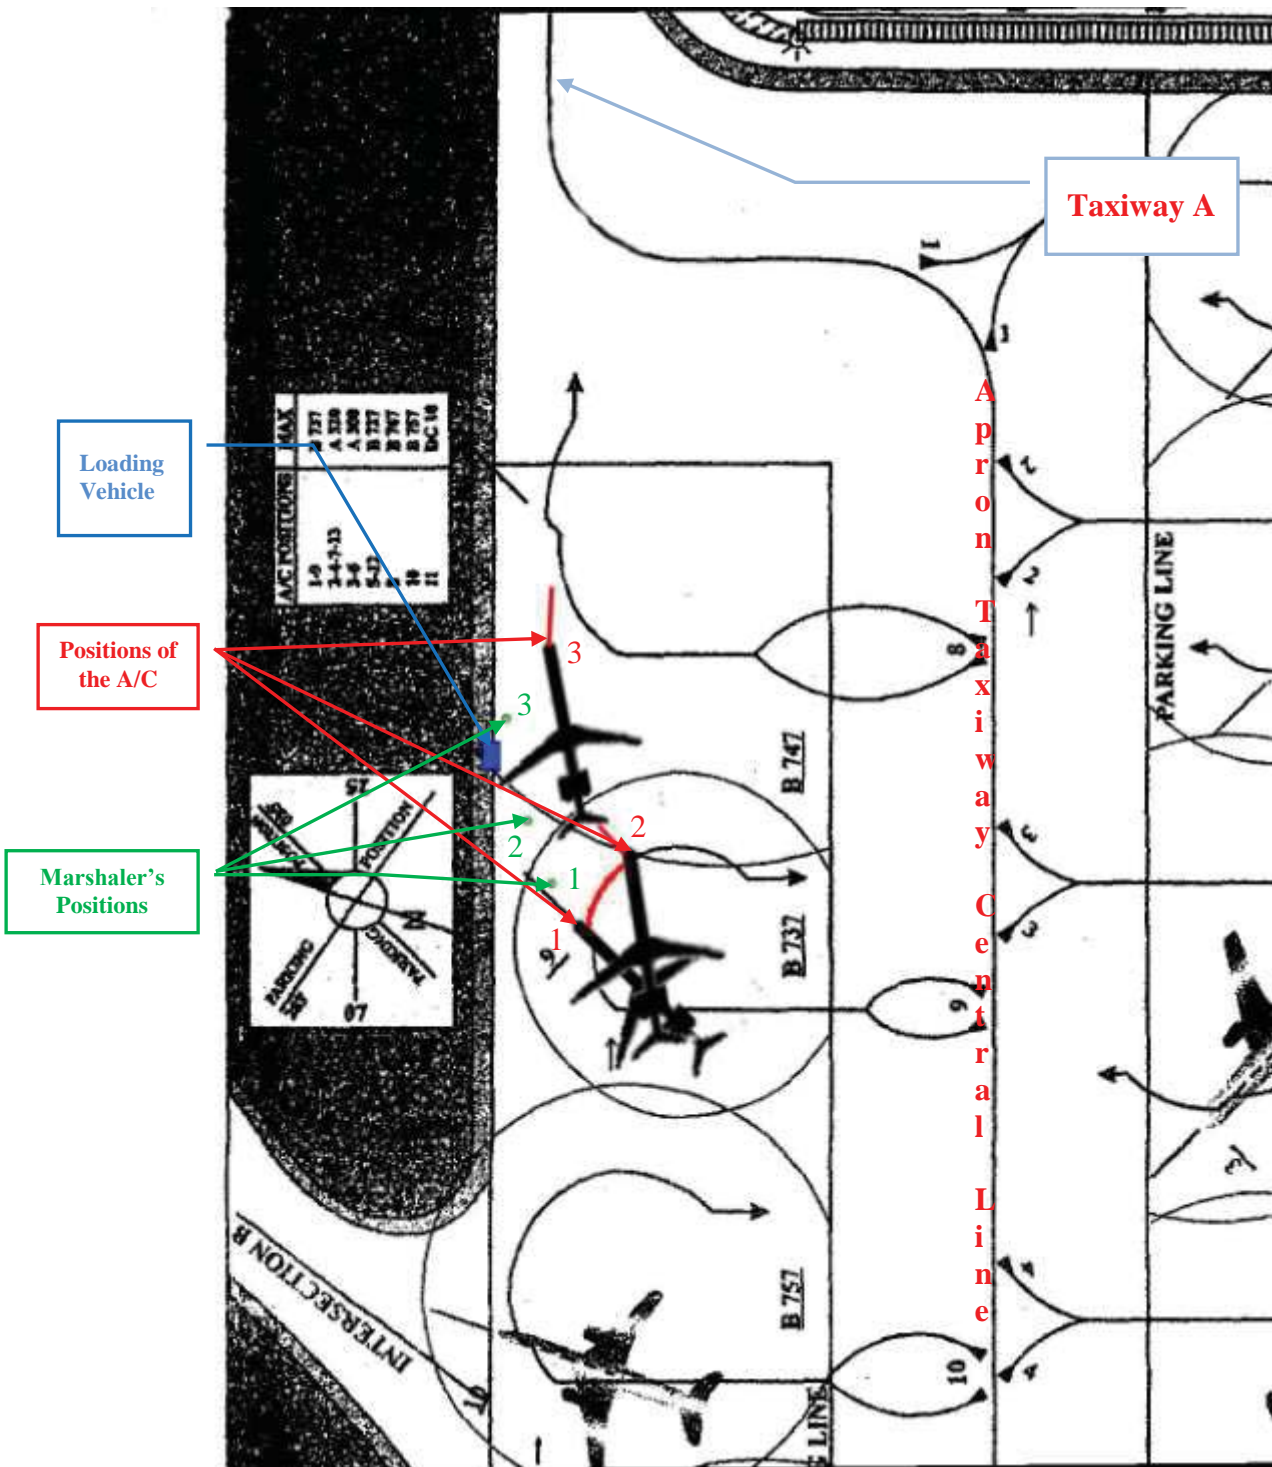
Παράρτημα Β

Ο σηματορός μετά την εκκίνηση των κινητήρων έλαβε θέση εμπρός και δεξιά του α/φ (Παράρτημα Β, θέση αρ. 1) βλέποντας τον Κ2 και με τα προβλεπόμενα σήματα υπέδειξε την δεξιά πορεία που έπρεπε να ακολουθήσει το α/φ για να εγκαταλείψει την θέση στάθμευσης και να εισέλθει στον τροχόδρομο πίστας.

Το α/φ συνέχισε την κίνησή του προς τον τροχόδρομο Α και το αριστερό ακροπερύγιο προσέκρουσε στο μηχάνημα φορτοεκφόρτωσης εμπορευματοκιβωτίων. (Παράρτημα Β)
