**ΠΟΡΙΣΜΑ ΑΤΥΧΗΜΑΤΟΣ
ΑΛΕΞΗΠΤΩΤΟΥ
ΣΤΟ ΤΥΜΠΑΚΙ, ΗΡΑΚΛΕΙΟΥ, ΚΡΗΤΗΣ
ΤΗΝ 4^Η ΙΑΝΟΥΑΡΙΟΥ 2009**

ΑΡ. ΠΟΡΙΣΜΑΤΟΣ 02/2010

**ΠΟΡΙΣΜΑ ΔΙΕΡΕΥΝΗΣΗΣ ΣΟΒΑΡΟΥ ΣΥΜΒΑΝΤΟΣ
02 / 2010**

**Ατύχημα Αλεξιπτώτου Ελευθέρας Πτώσης
στο Τυμπάκι, Ηρακλείου, Κρήτης
την 4^η Ιανουαρίου 2009**

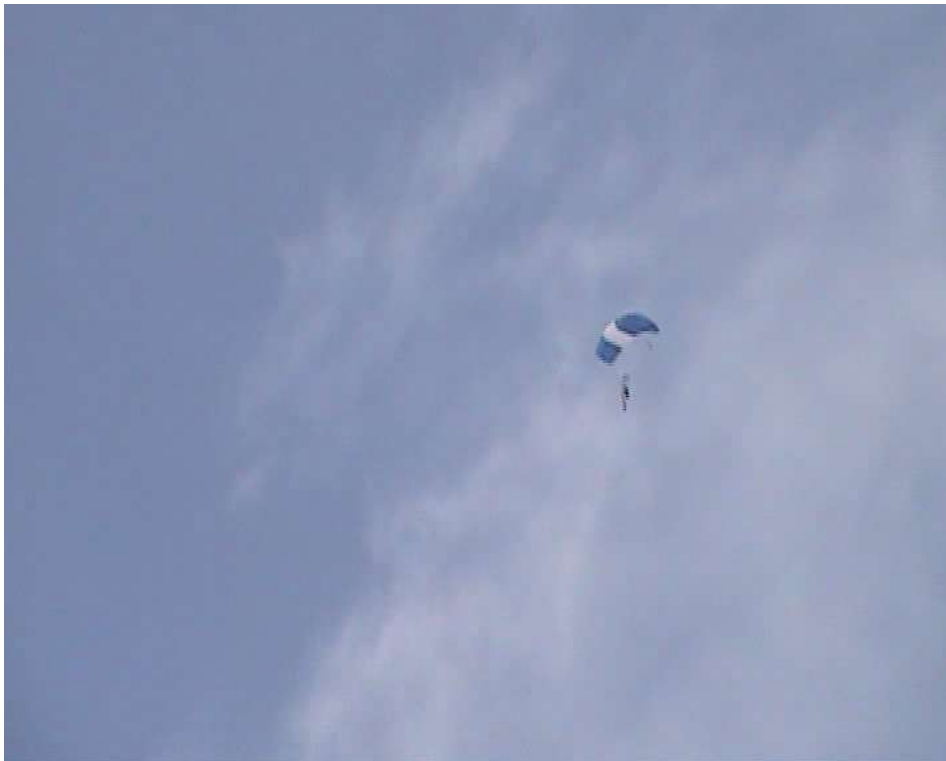
Φωτ. 1

Η ρίψη των αλεξιπτωτιστών έγινε από το ύψος των 12.000 ft. Όταν με ελευθέρα πτώση έφθασαν στο ύψος των 3.500 ft όπως ήταν προκαθορισμένο οι αλεξιπτωτιστές άνοιξαν τα αλεξίπτωτα. Από τις δηλώσεις των παρευρισκομένων αλλά και από βιντεοσκόπηση της ρίψης που έγινε από παρευρισκόμενο στον χώρο της προσγείωσης φαίνεται καθαρά ότι ο θόλος του αλεξιπτώτου του ατυχήματός αναπτύχθηκε κανονικά και άρχισε μία ομαλή ελεγχόμενη κάθοδος με ανατολική κατεύθυνση. (Φωτ. 1)

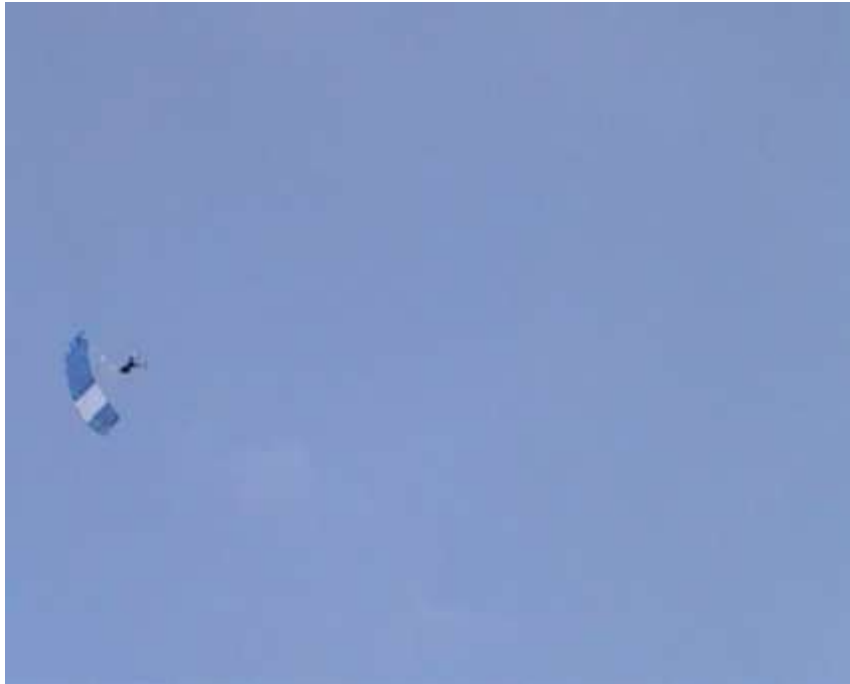
Φωτ. 2

Από τα πλάνα της βιντεοσκόπησης που περιέχουν το εν λόγω άλμα φαίνεται ότι ο αλεξιπτωτιστής πραγματοποιεί βίαιες κινήσεις του σώματός του κάτω από το θόλο. Παραμένει άγνωστο αν αυτός θέλοντας να πραγματοποιήσει μία προσγείωση υψηλών επιδόσεων προσπάθησε να επιτύχει γρήγορη στροφή του θόλου (με την τεχνική Hook-turn στην οποία μας παραπέμπει η στάση και η θέση αλεξιπτώτου και αλεξιπτωτιστού στην φωτ. 2) η οποία δεν εκτελέστηκε με απόλυτα σωστό τρόπο.

- 3.1.5 Στο ύψος των 100 m επιχειρήθηκε ελιγμός, πιθανόν για πραγματοποίηση προσγείωσης υψηλών επιδόσεων, ο οποίος από τα βιντεοσκοπημένα πλάνα του άλματος που δείχνουν το σώμα του αλεξιπτωτιστή με φορά αντίθετη από αυτή του αλεξιπτώτου και τους ιμάντες χιαστί, φαίνεται ότι δεν έγινε με σωστό τρόπο.

Πιθανή προσπάθεια εκτέλεσης ελιγμού για πραγματοποίηση προσγείωσης υψηλών επιδόσεων με όχι απόλυτα σωστό τρόπο, λόγω εσφαλμένης αντίληψης διαδικασιών δυνατοτήτων και εκτίμησης ύψους.

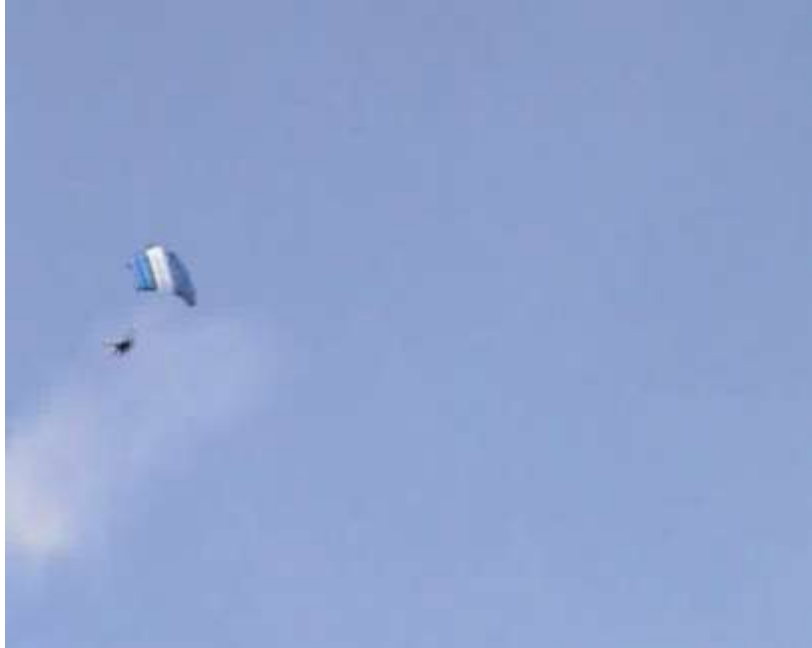
Φωτ. 3

Γεγονός είναι ότι, μετά την καταγραφή των βίαιων αυτών κινήσεων ο αλεξιπτωτιστής φαίνεται με το σώμα στραμμένο σε αντίθετη φορά με αυτή του αλεξιπτώτου, δηλαδή έχει την πλάτη στην πορεία του αλεξιπτώτου και βλέπει προς την πίσω πλευρά του θόλου.

Διακρίνεται, επίσης ότι οι μάντες του αλεξιπτώτου αντί να εκτείνονται παράλληλα μεταξύ του, έχουν περιστραφεί και είναι χιαστί. (Φωτ. 3)

Ακολουθεί μία ανεξέλεγκτη περιστροφική πορεία του αλεξιπτώτου προς το έδαφος χωρίς να μπορεί να παρέμβει ο αλεξιπτωτιστής αφενός μεν γιατί δεν μπορεί να έχει εικόνα προς τα πού κατευθύνεται αφού δεν έχει στο οπτικό του πεδίο την κατεύθυνση του αλεξιπτώτου αλλά το πίσω μέρος του θόλου και αφετέρου οι περιστραμμένοι ιμάντες του αλεξιπτώτου καθιστούν αδύνατη την παρέμβαση με τα χειριστήρια τα οποία δεν είναι ελεύθερα να κινηθούν (έχουν κλειδώσει).
