**Πόρισμα Συμβάντος
Αεροσκάφους HB-JIC
Στον Κρατικό Αερολιμένα Ρόδου
“Διαγόρας”
την 12^η Οκτωβρίου 2008**

ΑΡ. ΠΟΡΙΣΜΑΤΟΣ 08/2009

**Συμβάν α/φ HB-JIC της Hello AG
στον Κρατικό Αερολιμένα Ρόδου “Διαγόρας”
την 12^η Οκτωβρίου 2008**

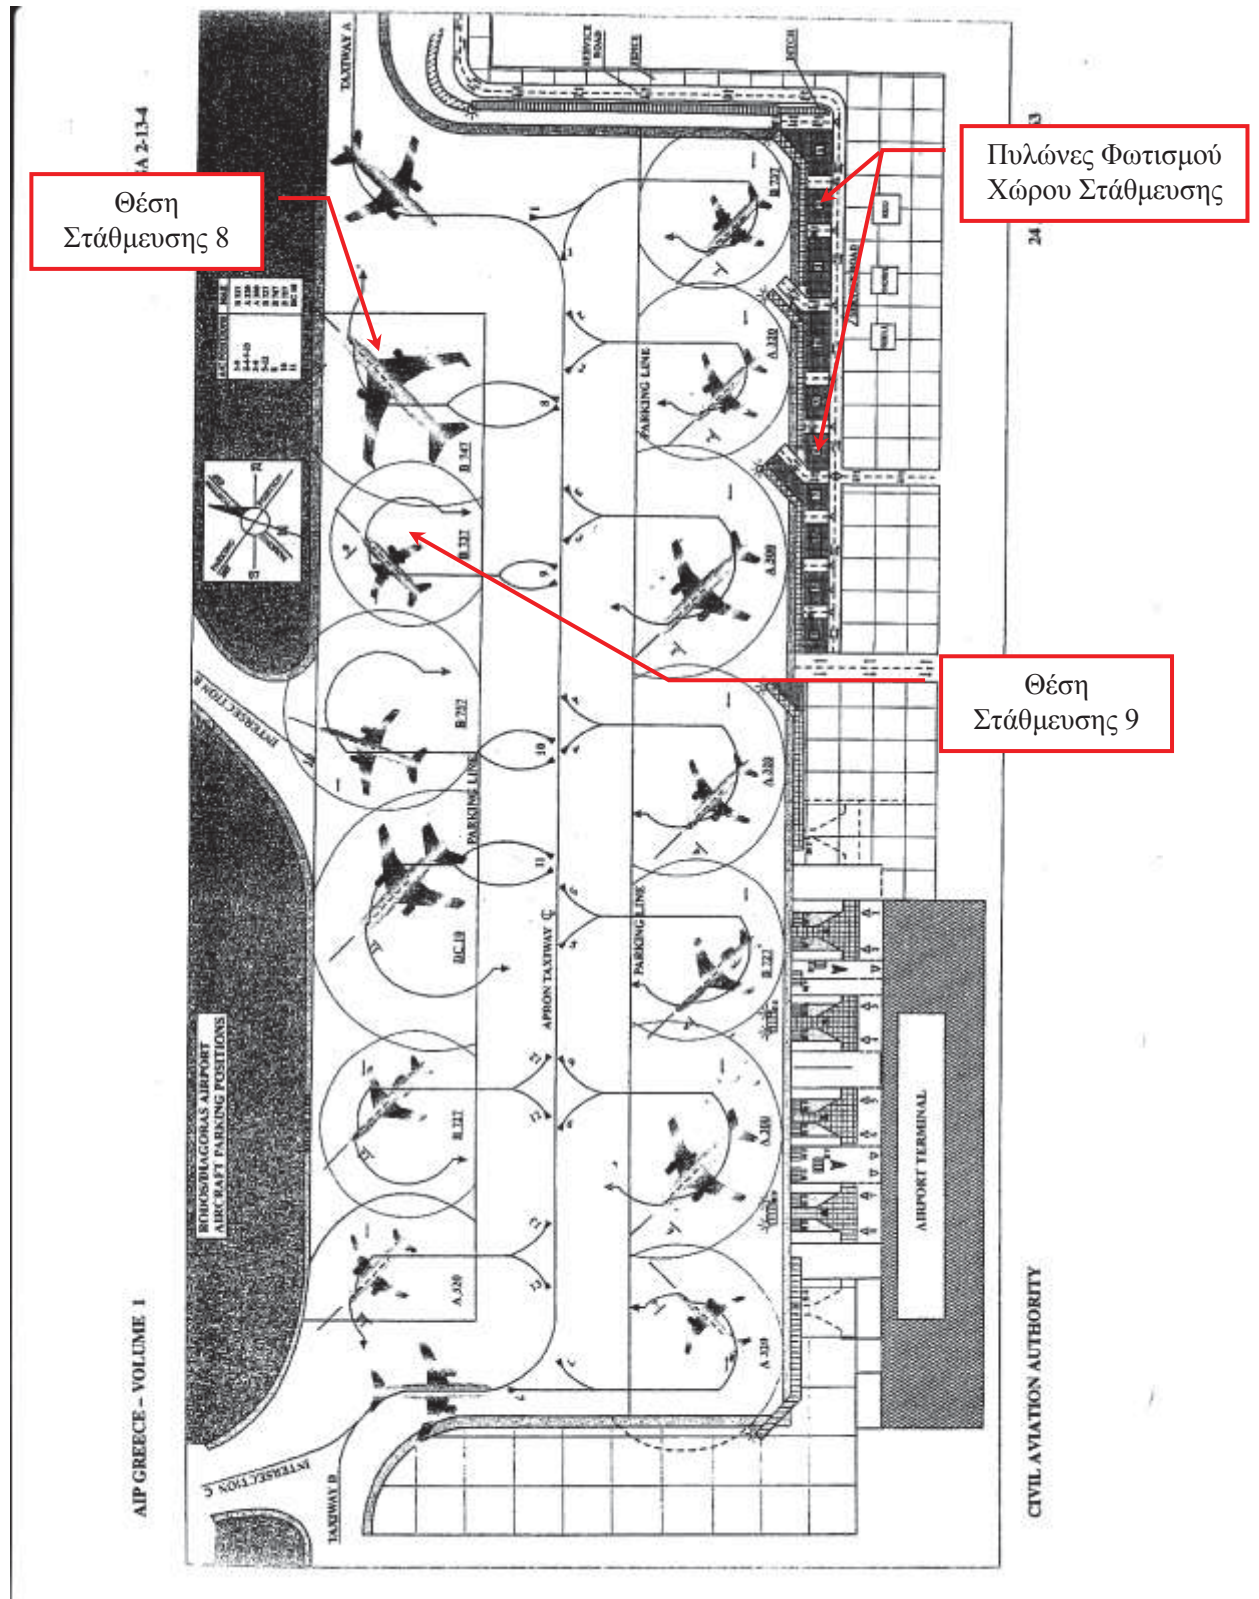
Παράρτημα Α

Η πτήση FHE6759 της αεροπορικής εταιρείας HELLO AG ήταν μισθωμένη (chartered) επιβατική πτήση. Το α/φ με νηολόγιο HB-JIC, που εκτελούσε την πτήση FHE6758 αφίχθηκε στον Κρατικό Αερολιμένα Ρόδου την 16:25 h της 12^{ης} Οκτωβρίου και στάθμευσε στη θέση (stand) 9 της πίστας. Μετά την αποβίβαση των επιβατών της άφιξης και την επιβίβαση των επιβατών που αναχωρούσαν με την πτήση FHE6759, την 17:07:09 h, το πλήρωμα πήρε άδεια τροχοδρόμησης από τον ΠΕΑ του Κρατικού Αερολιμένα Ρόδου για να μεταβεί στο σημείο κράτησης (holding point) του διαδρόμου 25, μέσω του τροχόδρομου Α. (Παράρτημα Α)
